## Bauschäden

Steigende Bauschadenskosten!  
Sinkt die Bauqualität als Folge der guten  
Konjunktur?

Einblicke in den neuen Bauschadenbericht  
des Instituts für Bauforschung e.V.

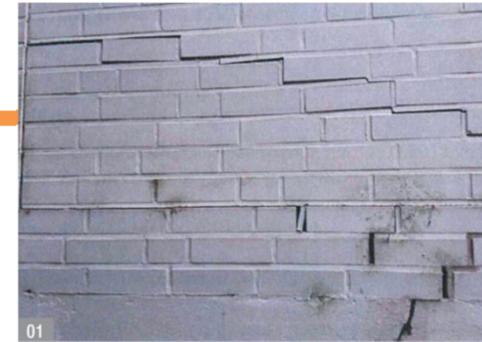
- Rissbildungen durch den Wandquerschnitt
- diagonal / abgetreppt, Teilabriss innen, Versatz
- Verschiebungen nach Sanierung
- vorwiegend an südlicher Gebäudeecke
- These: Absacken der Gebäudeecke

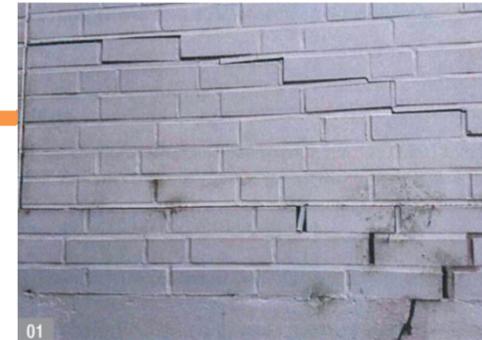
- Untersuchung Baugrundverhältnisse
- „bindige Böden“, hohe Tongehalte >25%
- Untersuchung Grundwasserverhältnisse
- kein Grundwasser, örtlich Vernässungen
- Baugrund grundsätzlich tragfähig
- Kalkmergel: stark schrumpfunggefährdet
- hohe Tongehalte = hohe Wassergehalte

- Trockenheit - Schrumpfen - Spannungen
- Volumenabnahme/Verfestigung „Sommerfrost“
- Witterung, Bewuchs, Lage, Drainung, Gründung

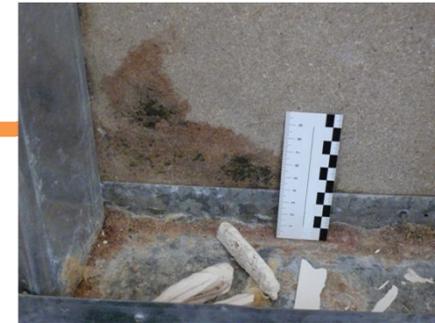
- Auftreten von aufsteigender Feuchte mit Schimmelpilzbefall an den Wänden eines Sanitärraums nach 3 Jahren Nutzung
- Bauteilöffnung: defekte Verbindungsmuffe an einem Abflussrohr eines Handwaschbeckens

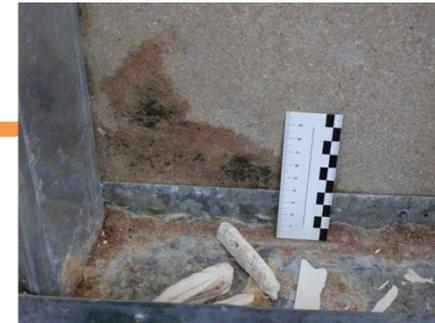
- Ausgangspunkt = gelöste Verbindungsmuffe (schnelle Feststellung)
- Undichtheit über längeren, aber unbekanntem Zeitraum
- SV-Büro: Ausmaß, Mikrobiologie, Sanierungskonzept
- Mikrobiologie: Schimmelpilzbefall im Estrich
- Fußbodenausbau, schrittweise Feststellung zusätzlicher Schadenbereiche
- weiterführende Sanierungen / Rohbau
- Schadenausweitung / Schadenausmaß

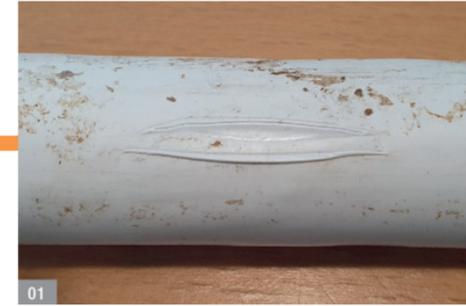
- Wohnanlage mit 42 ETW, 3 Gebäude, Bestand
- massive Bauweise
- Fußböden: Zementestrich auf Dämmschicht
- Trinkwasserversorgung zentral mit Steigleitungen und geschosswise Verteilung, Wohnungsabzweige (Kalt-, Warmwasser, Zirkulation)
- Wasserschäden in 2 Gebäuden innerhalb weniger Wochen
- unterschiedliche Geschosse betroffen
- gleiches / ähnliches Schadenbild

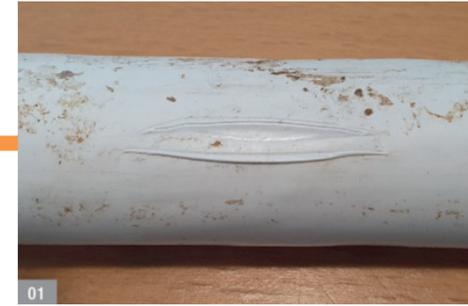
- Längsrisse an den verbauten Mehrschichtverbundrohren der Warmwasser- und Zirkulationsleitungen
- Innen- und Außenrohr (PE-X) mit Aluminium-Zwischenlage, verklebt mittels Haftvermittler
- These: Wasserdruck von innen
- keine Verbindung zwischen Innen- und Außenrohr, Haftvermittler ab-/aufgelöst, Aluminiumschicht korrodiert / perforiert
- Durchtritt – Korrosion – Schwächung – Riss
- Herstellervorgaben für Temperatur und Druck (Dauerbetrieb, Kurzbelastung) - Eignung

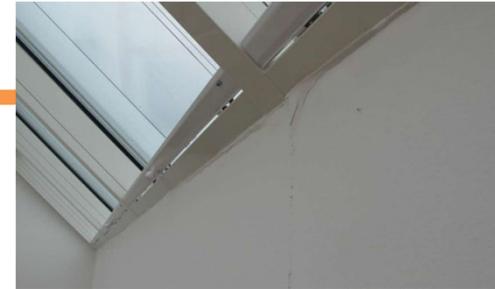
- MFH – 6-geschossig - massive Bauweise
- Galeriegeschoss mit verglastem Dachfirst
- tragende Konstruktion aus Stahlprofilen mit Kunststoffprofil-Abdeckung innen, Mehrscheiben-Isolierverglasung, freie Fensterlüftung
- Gebäude gemäß zur Bauzeit geltender EnEV errichtet, kein Luftdichtheitsnachweis
- wiederholte Feuchtigkeitsniederschläge an den Bauteiloberflächen des verglasten Dachfirstes
- Rissbildungen Wand (GK) und Dachkonstruktion
- Luftströmung / Zuglufterscheinungen

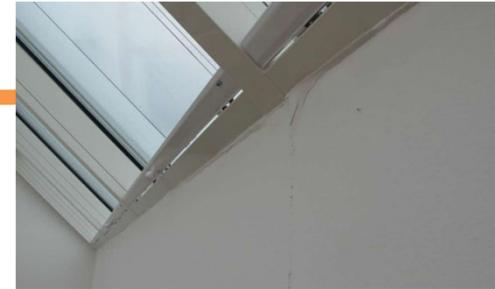
- Baukonstruktion unauffällig, Raumluftbedingungen (20°C im Mittel; 40-55% rel. Feuchte)
- Prüfung der Oberflächentemperaturen und des Mindestwärmeschutzes
- thermografische Aufnahmen und Messungen
- auffällig: Anschlussbereiche des Glasdaches an die Innenwände (13°C im Mittel)
- These: Luftundichtheit / Leckagen
- Luftdichtheitsmessung: nicht durchführbar, Anschlussbereich fast vollständig luftundicht
- erhöhter Wärmeabfluss, Tauwasserbildung an den kalten Oberflächen
