## Bauschäden

Steigende Bauschadenskosten!  
Sinkt die Bauqualität als Folge der guten  
Konjunktur?

Einblicke in den neuen Bauschadenbericht  
des Instituts für Bauforschung e.V.

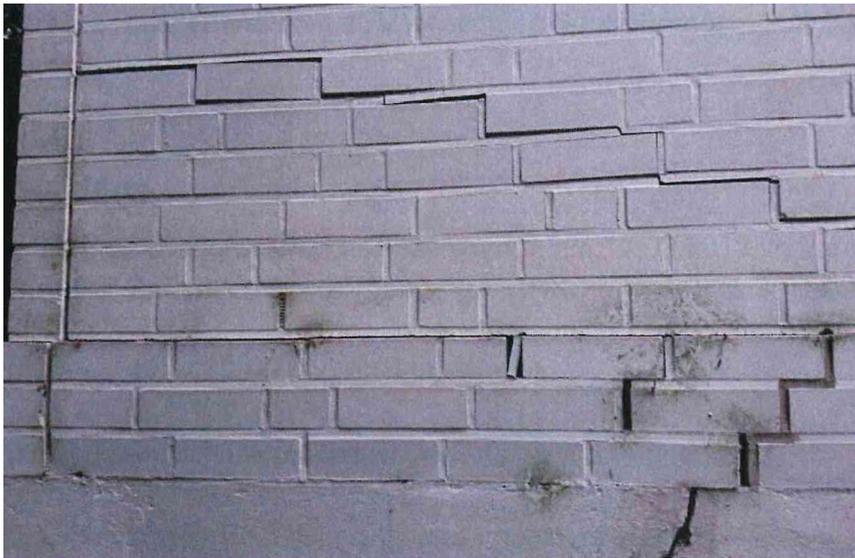
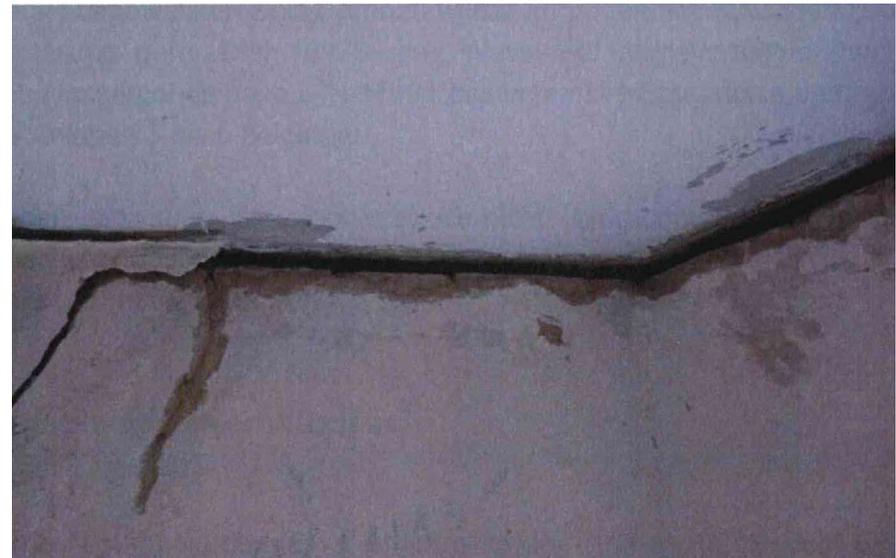
- Schadenfall Rissbildungen

- Rissbildungen durch den Wandquerschnitt
- diagonal / abgetreppt, Teilabriss innen, Versatz
- Verschiebungen nach Sanierung
- vorwiegend an südlicher Gebäudeecke
- These: Absacken der Gebäudeecke

- Trockenheit - Schrumpfen - Spannungen
- Volumenabnahme/Verfestigung „Sommerfrost“
- Witterung, Bewuchs, Lage, Drainung, Gründung

- Nachgründung der Bodenplatte durch das Einbringen von vertikalen Verpresspfählen
- Anheben der Gründung mittels Hydraulik
- Veränderung der Lastverteilung (Balken)
- Austausch des beschädigten Mauerwerks
- > Wirtschaftliche Alternative / Ergänzung:
  - Mauerwerkssanierung
  - Beseitigung des dichten Bewuchses
  - Bewässerung durch Fallrohrklappe, Sickerbeet
- keine mangelhafte Leistung
- ungünstige Witterungsbedingungen (Zukunft?)

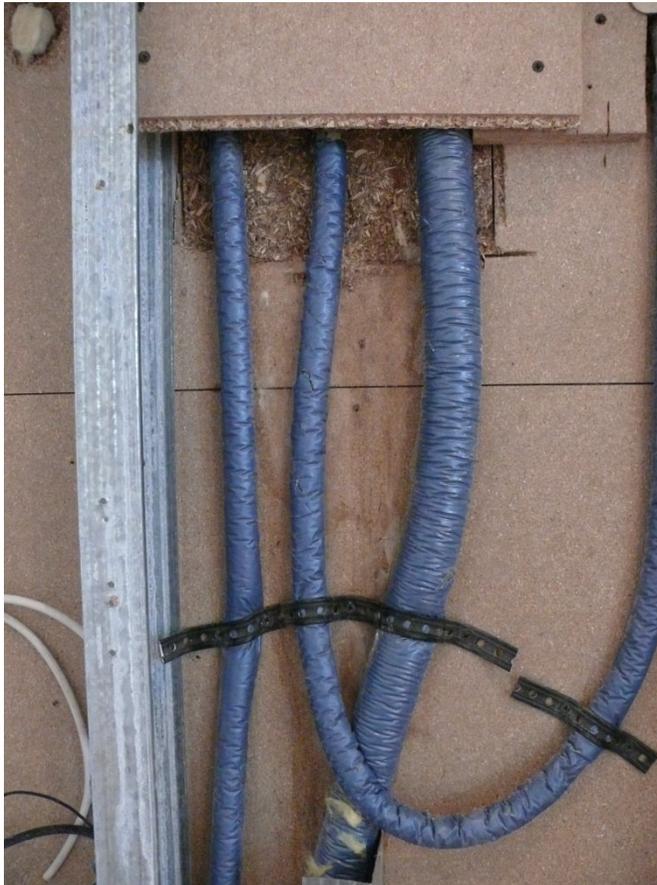
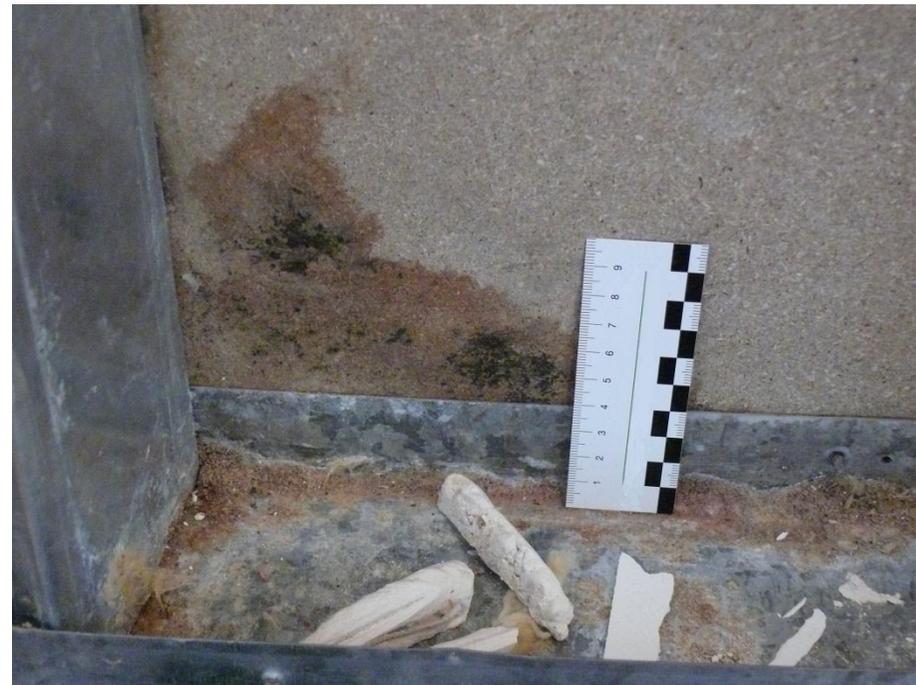
- Schadenfall Schimmel

- Auftreten von aufsteigender Feuchte mit Schimmelpilzbefall an den Wänden eines Sanitärraums nach 3 Jahren Nutzung
- Bauteilöffnung: defekte Verbindungsmuffe an einem Abflussrohr eines Handwaschbeckens

- Ausgangspunkt = gelöste Verbindungsmuffe (schnelle Feststellung)
- Undichtheit über längeren, aber unbekanntem Zeitraum
- SV-Büro: Ausmaß, Mikrobiologie, Sanierungskonzept
- Mikrobiologie: Schimmelpilzbefall im Estrich
- Fußbodenausbau, schrittweise Feststellung zusätzlicher Schadenbereiche
- weiterführende Sanierungen / Rohbau
- Schadenausweitung / Schadenausmaß

- grundsätzlich verantwortlich: Montagefirma
- Schadenverlauf und –ausweitung
- unzureichende / nicht angemessene Sanierung
- mangelhafte Planung und Überwachung
- Quotierung der Schadenkosten 20/80

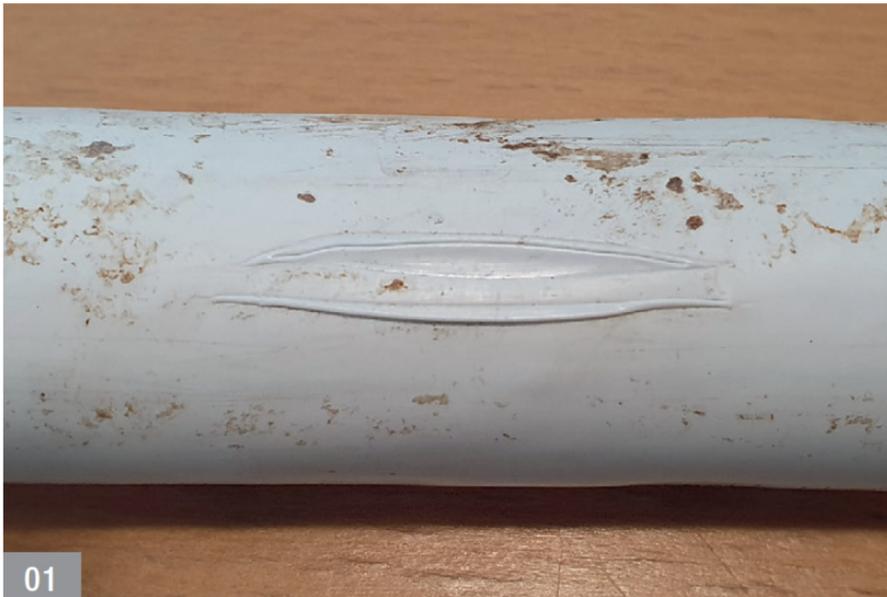
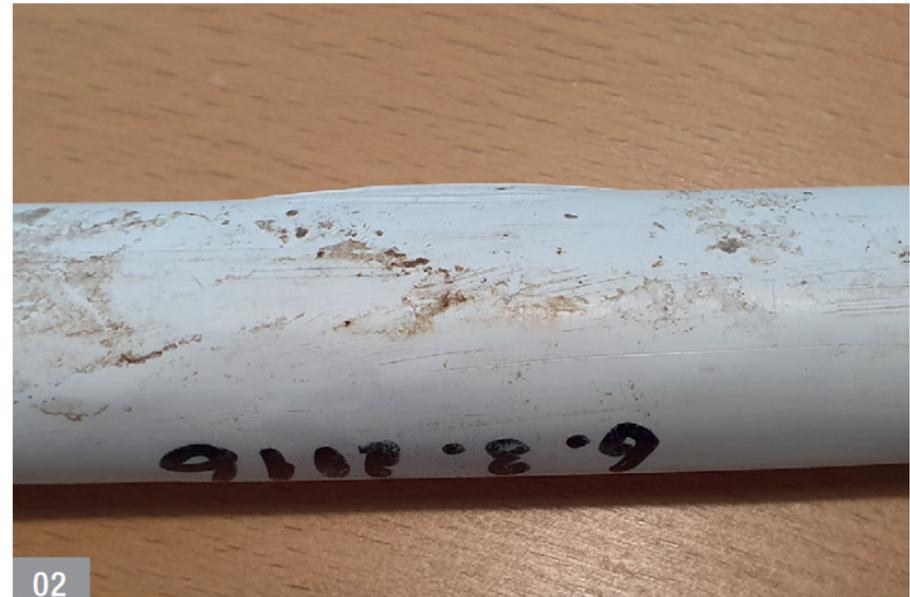
- Schadenfall Leitungswasserschaden

- Wohnanlage mit 42 ETW, 3 Gebäude, Bestand
- massive Bauweise
- Fußböden: Zementestrich auf Dämmschicht
- Trinkwasserversorgung zentral mit Steigleitungen und geschosswise Verteilung, Wohnungsabzweige (Kalt-, Warmwasser, Zirkulation)
- Wasserschäden in 2 Gebäuden innerhalb weniger Wochen
- unterschiedliche Geschosse betroffen
- gleiches / ähnliches Schadenbild

- Längsrisse an den verbauten Mehrschichtverbundrohren der Warmwasser- und Zirkulationsleitungen
- Innen- und Außenrohr (PE-X) mit Aluminium-Zwischenlage, verklebt mittels Haftvermittler
- These: Wasserdruck von innen
- keine Verbindung zwischen Innen- und Außenrohr, Haftvermittler ab-/aufgelöst, Aluminiumschicht korrodiert / perforiert
- Durchtritt – Korrosion – Schwächung – Riss
- Herstellervorgaben für Temperatur und Druck (Dauerbetrieb, Kurzbelastung) - Eignung

- Materialfehler / Nichteignung
- Mängelansprüche an ausführende Firma
- Alter der Anlage: 15 Jahre (LD: 50 Jahre)
- Verjährungsfrist für Mängelansprüche: 5 Jahre
- Ansprüche an Produkthaftung: 15 Jahre
- Absicherung gegen Leitungswasserschäden

- Austausch der beschädigten Mehrschichtverbundrohre in der ersten betroffenen Wohnung
- 14 weitere Schäden innerhalb von 6 Wochen
- Ersatz durch Edelstahlleitungen
- schrittweiser Austausch in allen Wohnungen

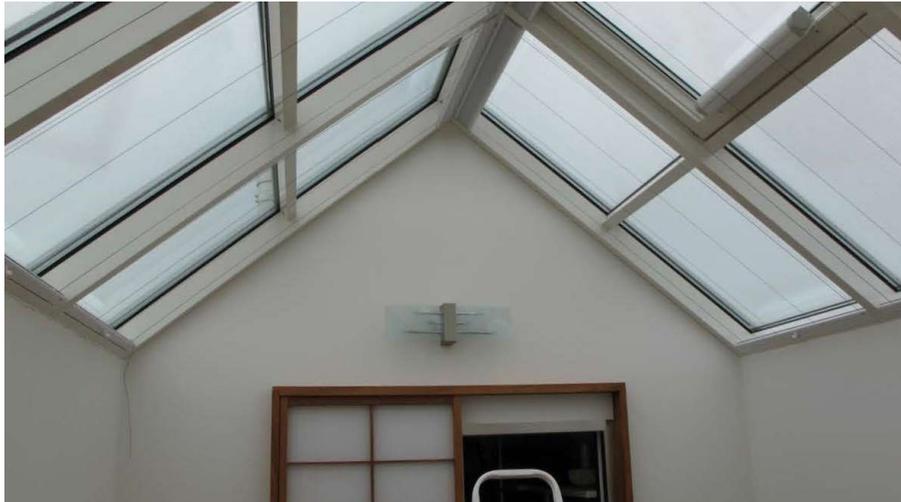
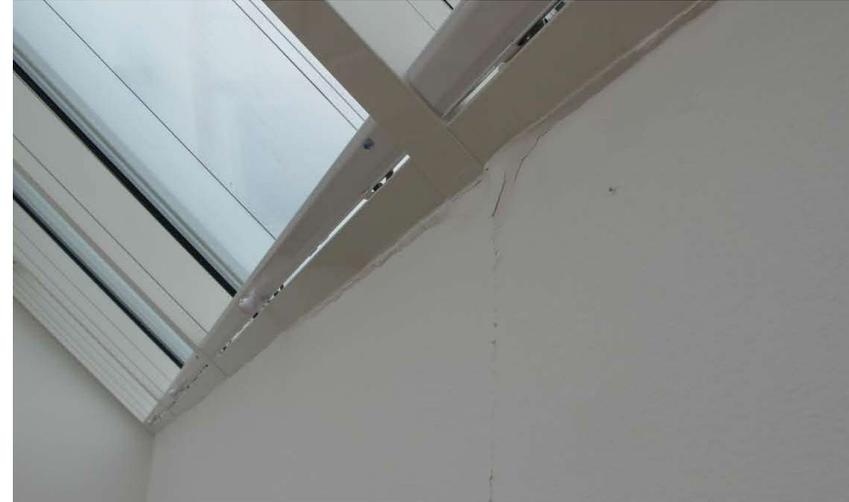
- Schadenfall Kondensation

- MFH – 6-geschossig - massive Bauweise
- Galeriegeschoss mit verglastem Dachfirst
- tragende Konstruktion aus Stahlprofilen mit Kunststoffprofil-Abdeckung innen, Mehrscheiben-Isolierverglasung, freie Fensterlüftung
- Gebäude gemäß zur Bauzeit geltender EnEV errichtet, kein Luftdichtheitsnachweis
- wiederholte Feuchtigkeitsniederschläge an den Bauteiloberflächen des verglasten Dachfirstes
- Rissbildungen Wand (GK) und Dachkonstruktion
- Luftströmung / Zuglufterscheinungen

- Baukonstruktion unauffällig, Raumluftbedingungen (20°C im Mittel; 40-55% rel. Feuchte)
- Prüfung der Oberflächentemperaturen und des Mindestwärmeschutzes
- thermografische Aufnahmen und Messungen
- auffällig: Anschlussbereiche des Glasdaches an die Innenwände (13°C im Mittel)
- These: Luftundichtheit / Leckagen
- Luftdichtheitsmessung: nicht durchführbar, Anschlussbereich fast vollständig luftundicht
- erhöhter Wärmeabfluss, Tauwasserbildung an den kalten Oberflächen
